現像後の写真チェック (撮影時の失敗例)

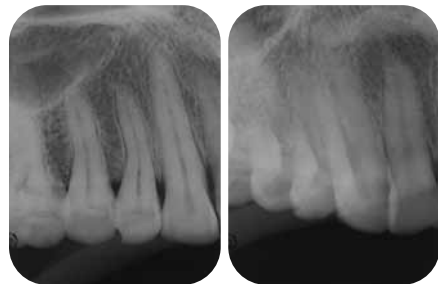
■ 図 5-50 水平的角度不良 ■

左：適正な正放線投影がなされている。
右：正放線投影が適正でないため、隣接面が重なっている。

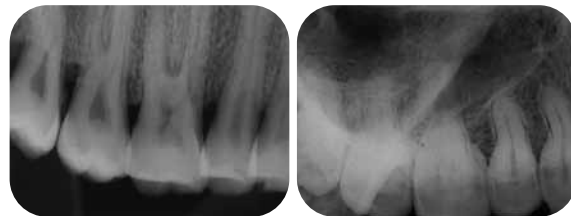
■ 図 5-51 垂直的角度不良 ■

左：二等分(面)法に必要な角度が不足しているため、像が伸びている。
右：逆に、角度がつきすぎているため、像が縮んでいる。
▶p.69, 二等分(面)法, 垂直的角度参照。

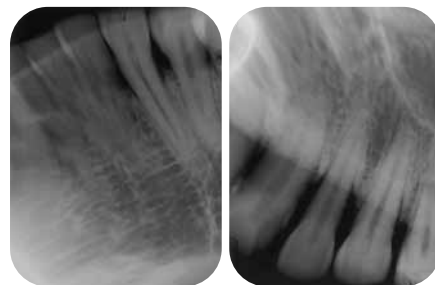
■ 図 5-52 フィルム曲げ ■

口腔内でのフィルム保持時にフィルムが曲がると、像が流れて、ひずむ。

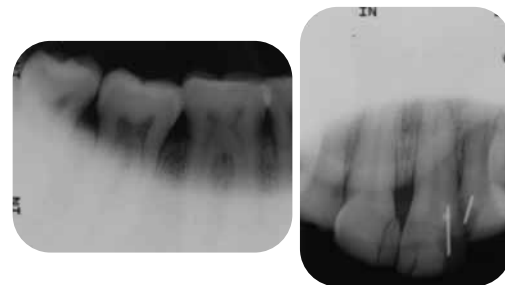
■ 図 5-53 コーンカット ■

照射位置が適正でないため、フィルムにエックス線が当たらず、像が写らないで白くなっている。

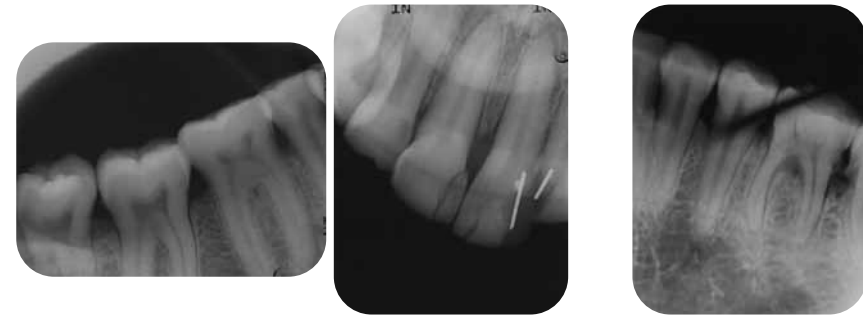
■ 図 5-54 フィルムの位置不良 ■

左：歯に対してフィルム位置が浅すぎたため、歯根の一部が写っていない。
右：歯に対してフィルム位置が斜めだったため、歯が斜めに写っている。

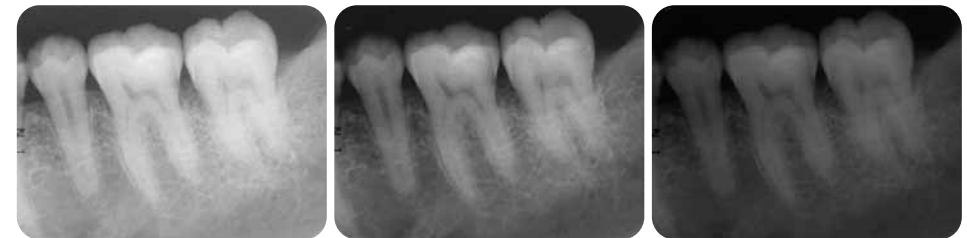
■ 図 5-56 照射時間設定の不良(線量不適切) ■

左：エックス線量が少なすぎた(照射時間が短すぎた)ため、写真が白くなりすぎている。
中央：適正線量。
右：エックス線量が多すぎた(照射時間が長すぎた)ため、写真が黒くなりすぎている。
